**ПОВІДОМЛЕННЯ**  
**про продукцію, яка не відповідає загальній вимозі щодо**  
**безпеки продукції**

**02.08.2021 № 393-П**

Виробник (розповсюдjuвач) Респіронікс Інк./ Уповноважений представник виробника в Україні ТОВ «Кратія Медтехніка»

Назва продукції: Апарат для вентиляції легень Trilogy EV300 і Trilogy Evo O2,  
(повне найменування, тип, вид, марка, торговельна марка (товарний знак))

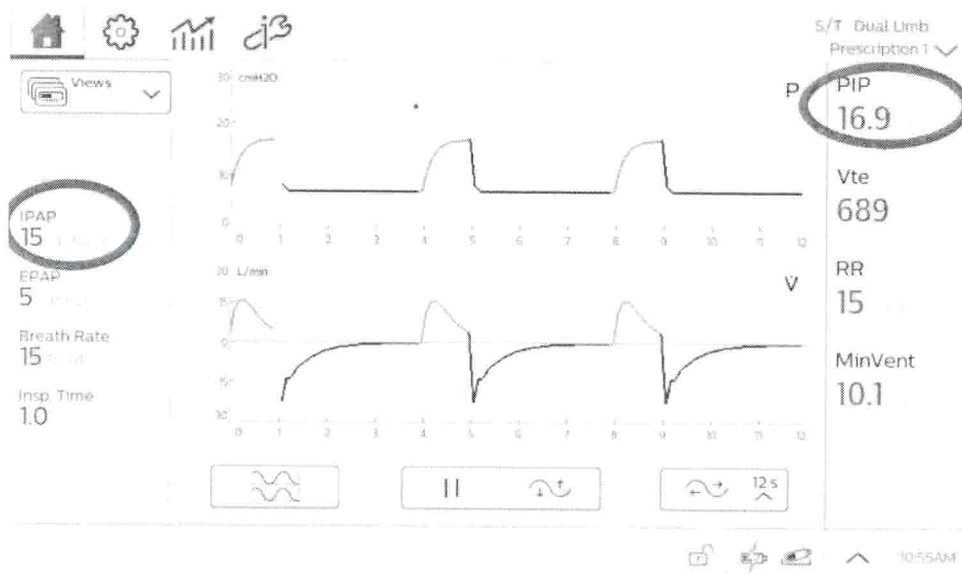
Визначити збільшення тиску лікар може за вимірюваними параметрами на екрані пристрою (вимірюване значення PIP або графік тиску, як показано нижче, де IPAP встановлено на рівні

15 см вод.ст. (cm H<sub>2</sub>O), але через збільшення фактичний тиск, який надається, становить 16,9 см вод.ст. (cm H<sub>2</sub>O)).

У разі безперервного використання моделі Trilogy EV300 або Trilogy Evo O2 у лікувальних процедурах протягом кількох тижнів або місяців базовий тиск (тобто тиск, від початку встановлений для пацієнта) може збільшуватися або зменшуватися зі швидкістю до 2 см вод.ст. (cm H<sub>2</sub>O) на місяць. Це збільшення зачіпає PEEP і тиск на вдиху та має однакову швидкість в обох випадках. Максимальне відхилення тиску, що спостерігалось, становило 10 см вод.ст. (cm H<sub>2</sub>O) від базового рівня. Система попередження про тиск не реагує на цю проблему.

Якщо виявлено зміщення тиску, рішення про відновлення правильного рівня відповідно до встановлених параметрів МАЄ БУТИ ПРИЙНЯТЕ в консультації з клінічним лікарем. На час короткострокового переривання терапії вживте необхідних заходів для підтримки пацієнта.
