Повідомлення про безпеку на місцях

Програма Philips StentBoost Live R2.0

Збір даних не зупиняється автоматично
Рентгенівські зображення можуть не оброблятися

2 лютого 2022 р.

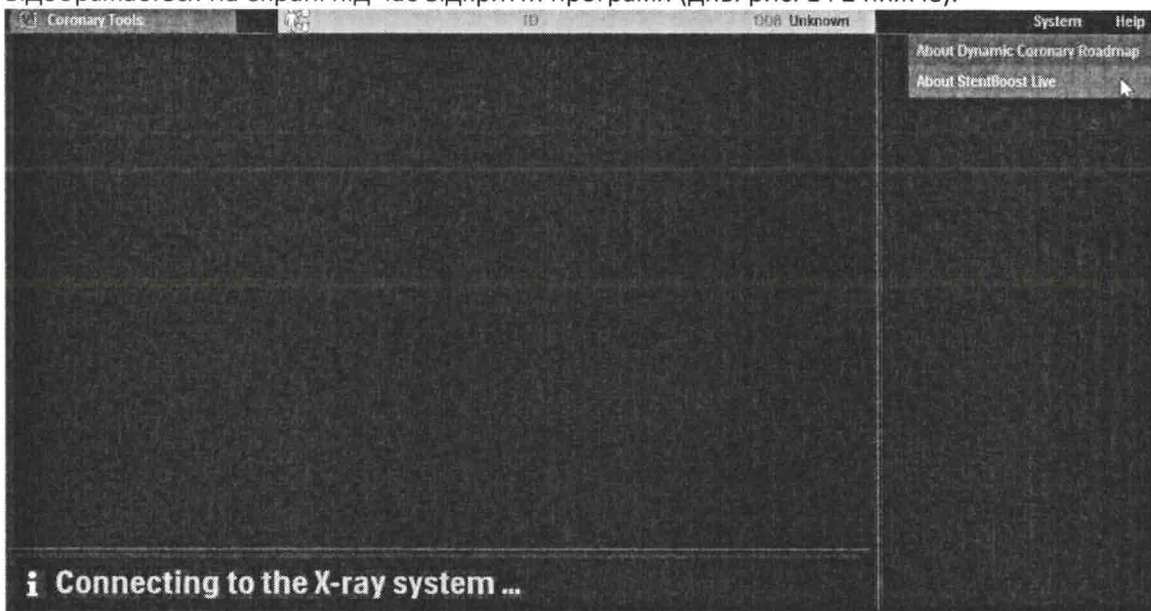
Рис. 1. Розташування поля About в інтерфейсі користувача.

Програма Philips StentBoost Live R2.0, яка використовується разом із Philips Azurion із програмним забезпеченням випуску R2.x, зазнає впливу через ці проблеми. Користувачі можуть визначити версію програмного забезпечення програми Philips StentBoost Live у вікні About, яке відображається на екрані під час відкриття програми (див. рис. 1 і 2 нижче).
