#### Оновлення інформації про зварні з'єднання помпи із допоміжним шлуночковим пристроєм HeartWare™ (HVAD™) Рекомендаціях щодо ведення пацієнтів

Модель	Опис виробу
1104	Комплект для імплантації помпи HVAD™
MCS1705PU	Комплект для імплантації помпи HVAD™

Липень 2022 р.

Посилання в системах компанії Medtronic: FA1243, III фаза досліджень

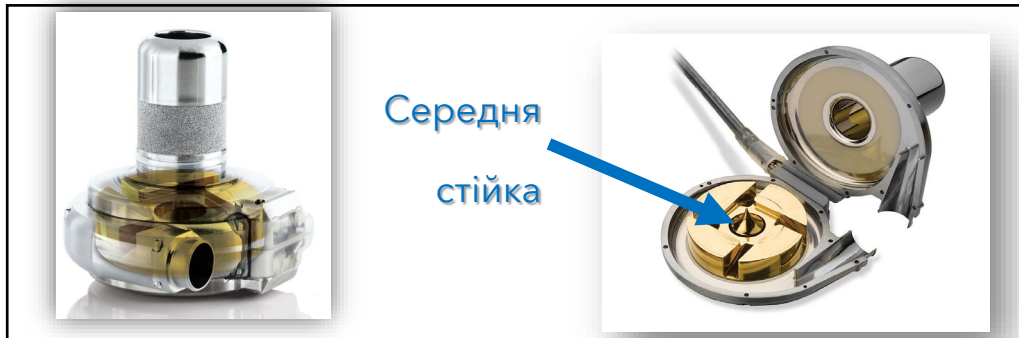
Рисунок 1. Будова помпи

Компанія Medtronic надсилає вам цей лист стосовно подальшого відслідковування ситуації, описаної в нашому листі під назвою «Екстрене виправлення помилок медичного виробу», що був надісланий вам у квітні 2022 року. У ньому йшлося про зварювальний дефект помпи в системі допоміжного шлуночкового пристрою HeartWare™ (HVAD™). Отримано повідомлення про 3 (три) помпи, у яких насосне колесо оберталося неконцентрично, контактуючи із середньою стійкою (див. рисунок 1 із будовою помпи). Під час дослідження компанії Medtronic не вдалося визначити, якого конкретного набору помп стосується ця проблема. У цьому листі надається оновлена інформація про кількість зафіксованих подій, додаткові детальні дані про ці події та їх основну причину.

Згідно з результатами розслідування, виникнення тріщин у зварному з'єднанні зумовлене впливом декількох факторів, які можуть включати початкове забруднення в зоні проведення зварювальних робіт у зв'язку з використанням у ході виробничого процесу тих чи інших речовин, зміщення кромки і поверхонь для зварювання під час підготовки до зварювання або неналежну глибину/товщину зварного з'єднання. Використовуючи різні підходи, компанія Medtronic намагалася звузити коло пошуку дефектних pomp.

Як йшлося у повідомленні, надісланому вам у квітні 2022 р., слід уникати експлантації пристрою HVAD для профілактичних цілей, оскільки ризики, пов'язані з експлантацією, можуть перевищувати потенційну користь. Лікарі повинні приймати рішення щодо експлантації та заміни помпи HVAD у кожному конкретному випадку (чи є пацієнт кандидатом на заміну помпи, встановлення імплантату серця чи експлантацію помпи для одужання) з урахуванням стану здоров'я пацієнта та ризиків, пов'язаних із хірургічним втручанням. У разі експлантації чи заміни помпи з будь-якої причини, будь ласка, відправте її в компанію Medtronic для подальшого аналізу.
