REG400 від 10 жовтня 2022 року

Повідомлення щодо безпеки

Довідкові матеріали компанії Medtronic: **FA1243**

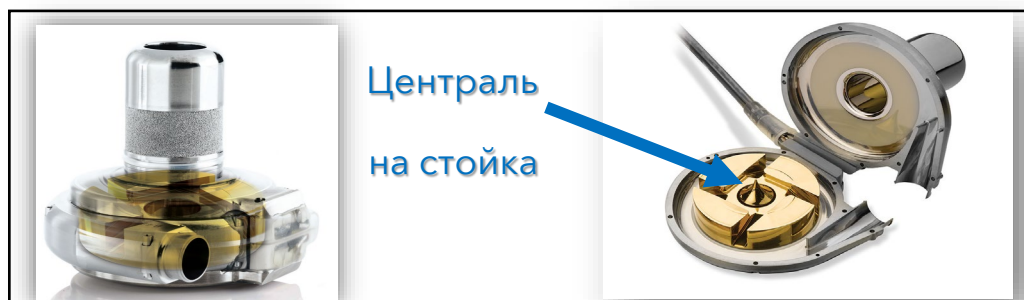
Рисунок 1. Помпа в зборі

Мета цього листа – повідомити про те, що Medtronic розслідує нову проблему із системою підтримки шлуночків HeartWare™ (HVAD™). Компанія Medtronic отримала три (3) скарги пацієнтів із підозрою на тромбоз помпи. Однак під час перевірки трьох (3) повернених pomp було виявлено несправність пристрою. Сліди зносу вказують на те, що робоче колесо оберталося неконцентрично та торкалося центральної стойки помпи (див. рис. 1 «Помпа в зборі»). Під час розслідування, що триває, було з'ясовано: причиною несправності став дефект зварювання, через який волога потрапляла до центральної стойки та викликала корозію магнітів, що підтримують концентричне обертання робочого колеса.

Триває розслідування, мета якого – виявити помпи системи HVAD з описаною тут несправністю. Поки що Medtronic повідомляє про потенційні наслідки цієї несправності всім постачальникам медичних послуг, які імплантують і контролюють системи HVAD. Коли з'явиться нова інформація, Medtronic розішле додаткове докладне повідомлення.
