Термінове повідомлення щодо безпеки

Застосунок StealthStation™ S8 версій 2.0 і 2.0.1

(номер моделі - 9735762)

Довідкові матеріали компанії Medtronic: FA1361

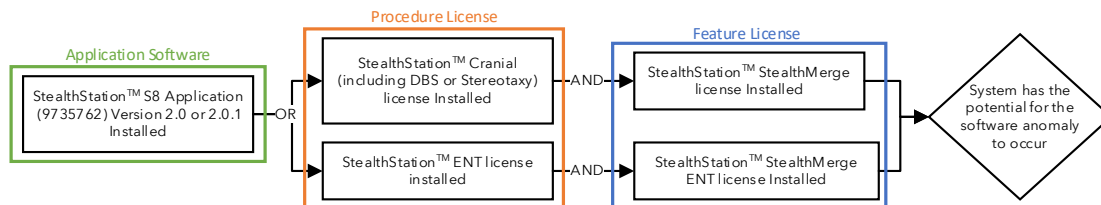
Малюнок 1. Версії та ліцензії програмного забезпечення

Це відхилення трапляється в додатку StealthStation™ S8 версії 2.0 або 2.0.1, однак для клінічного прояву цього відхилення в системі StealthStation™ S8 також має бути додано спеціальні процедури (для головного мозку або ЛОР) і встановлено ліцензії для функцій (StealthMerge). На **малюнку 1** показано детальні відомості про ці процедури й ліцензії.

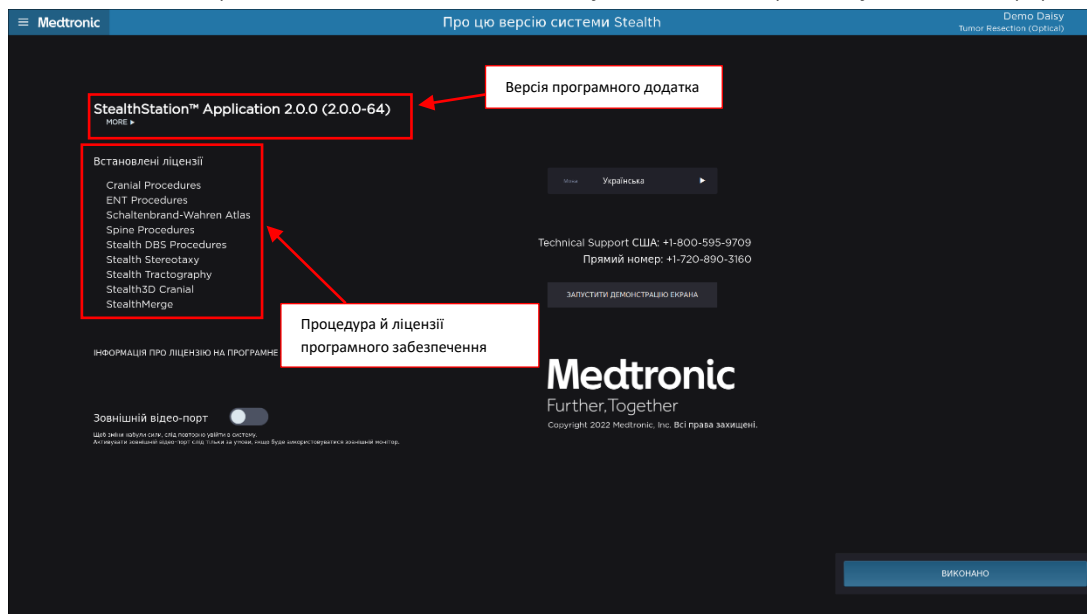
Малюнок 2. Сторінка системи з версією та ліцензіями програмного забезпечення

Примітка. Щоб перевірити версію та ліцензію (ліцензії) програмного додатка, відкрийте сторінку «Про цю версію системи Stealth» і розгляньте **малюнок 2**, на якому вказано місце розташування цієї інформації.

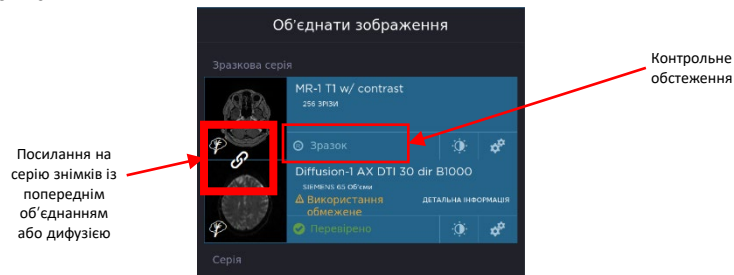
Малюнок 3. Попереднє/дифузійне об'єднання з контрольним обстеженням

Примітка. Піктограма посилання на **малюнку 3** нижче вказує на використання знімків із попереднім або дифузійним об'єднанням. Це відхилення не впливає на об'єднані зображення без піктограми посилання.

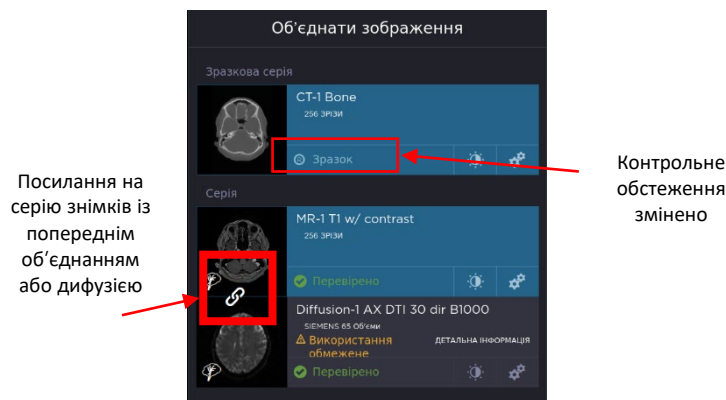
Малюнок 4. Попереднє/дифузійне об'єднання зі зміненим контрольним обстеженням

2. Дані хірургічного планування (хірургічні плани, анотації чи дані АС-РС) визначаються на основі контрольного обстеження з обстеженнями типу «Попереднє об'єднання» або «Дифузійне об'єднання».
3. Контрольне обстеження змінено на інше, як показано на **малюнку 4** нижче.

Компанія Medtronic рекомендує користувачам не змінювати первинне контрольне обстеження після розробки хірургічного плану, якщо воно містить обстеження з попереднім чи дифузійним об'єднанням. Неправильні дані хірургічного планування **не можна** виправити шляхом відновлення первинного

контрольного обстеження. Щоб усунути цю проблему, користувач повинен вручну вказати вихідне розташування в наявних планах або створити нові.
