Щодо безпечного та ефективного  
використання медичних виробів

## Повідомлення про безпеку виробу

### МР-системи Philips

Несправні компоненти градієнтної котушки можуть стати джерелом тепла, що може призвести до задимлення та/або займання.

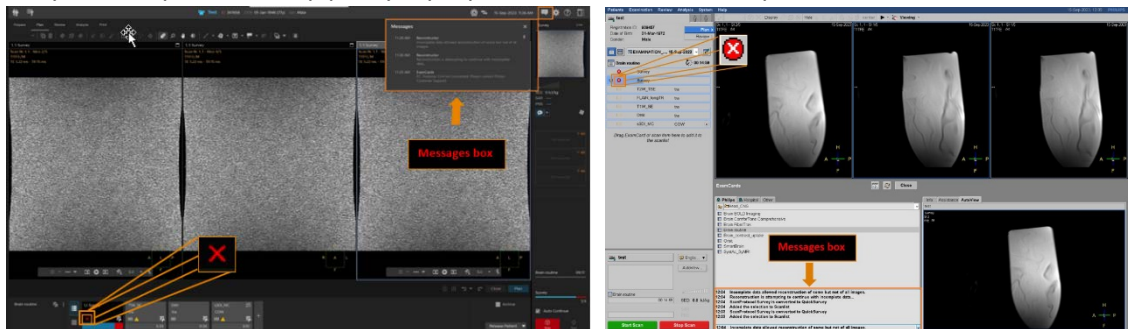
Рисунок 5. Приклад інтерфейсу, програмне забезпечення версії R11.

4.3.1. Перевірте статус повідомлень про помилки на екрані інтерфейсу користувача. Клацніть, щоб розгорнути вікно повідомлення, якщо попередні повідомлення приховані, див. помаранчеве поле на рисунках 5 і 6 нижче. Якщо можливо, усуньте проблему, що стосується відображеної помилки, і продовжіть сканування, наприклад:

- «Під час сканування двері кабінету має бути закрито. Сканування перервано».
- «Стіл для пацієнтів переміщено під час сканування. Сканування зупинено».
- «Відмова котушки А (або В). Котушку від'єднано?».

4.3.2. Якщо після переривання сканування одна з наведених нижче умов виникає п'ять разів поспіль, негайно припиніть сканування та зверніться до служби підтримки клієнтів компанії Philips, описавши проблему:

4.3.3. Якщо повідомлення про помилку «Відмова стійки градієнтного підсилювача» з'являється два рази поспіль або якщо повідомленню про помилку «Відмова стійки градієнтного підсилювача» з'являється до або після переривання сканування без відповідного повідомлення, негайно припиніть сканування та зверніться до служби підтримки клієнтів компанії Philips, описавши проблему.

4.3.4. У разі виникнення будь-якої з умов, описаних у 4.3.2 або 4.3.3, не намагайтеся проводити додаткові/подальші сканування, зокрема не намагайтеся виконувати сканування фантома, доки систему не перевірить представник сервісного центру Philips і не дозволить нею користуватись.

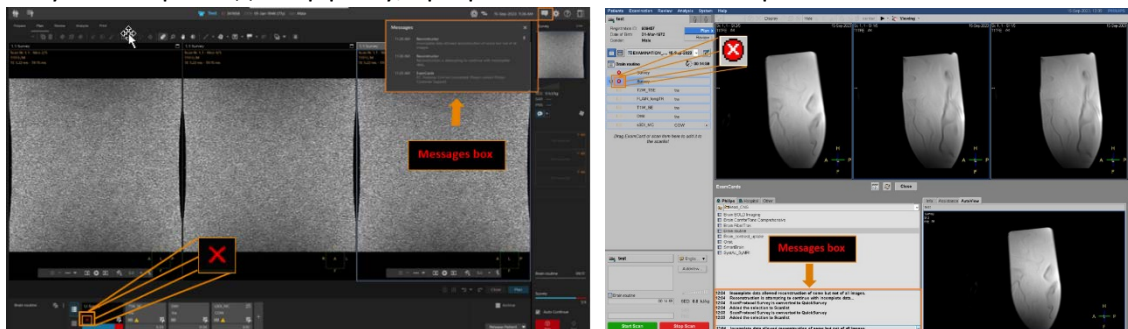
Рисунок 5. Приклад інтерфейсу, програмне забезпечення версії R11.

- 4.3.1 Перевірте статус повідомлень про помилки на екрані інтерфейсу користувача. Клацніть, щоб розгорнути вікно повідомлення, якщо попередні повідомлення приховані, див. помаранчеве поле на рисунках 5 і 6 нижче. Якщо можливо, усуньте проблему, що стосується відображеної помилки, і продовжіть сканування, наприклад:

- «Під час сканування двері кабінету має бути закрито. Сканування перервано».
- «Стіл для пацієнтів переміщено під час сканування. Сканування зупинено».
- «Відмова котушки А (або В). Котушку від'єднано?».

- 4.3.2 Якщо після переривання сканування одна з наведених нижче умов виникає п'ять разів поспіль, негайно припиніть сканування та зверніться до служби підтримки клієнтів компанії Philips, описавши проблему:

- 4.3.3 Якщо повідомлення про помилку «Відмова стійки градієнтного підсилювача» з'являється два рази поспіль або якщо повідомленню про помилку «Відмова стійки градієнтного підсилювача» з'являється до або після переривання сканування без відповідного повідомлення, негайно припиніть сканування та зверніться до служби підтримки клієнтів компанії Philips, описавши проблему.

- 4.3.4 У разі виникнення будь-якої з умов, описаних у 4.3.2 або 4.3.3, не намагайтеся проводити додаткові/подальші сканування, зокрема не намагайтеся виконувати сканування фантома, доки систему не перевірить представник сервісного центру Philips і не дозволить нею користуватись.
