Інформація наведена у Терміновому повідомленні про безпеку на місцях UA\_2024-IGT-BST-015\_FSN.

## **ТЕРМІНОВЕ повідомлення про безпеку на місцях**

### **Системи Philips Azurion R1.x та R2.x**

Проблема з програмним забезпеченням, яка може призвести до втрати функцій візуалізації (рентгенівського випромінювання)

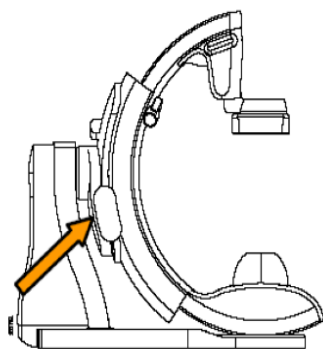
Рис. 1. Ідентифікаційна етикетка системи

Назва системного продукту та номер моделі можна знайти на ідентифікаційній етикетці системи на штативі системи (рис. 1). Версію програмного забезпечення систем Philips Azurion можна визначити під час запуску (рис. 2).
