**Оновлення: повідомлення про безпеку на місцях****Multiva 1.5T**

Несправний компонент градієнтної котушки може стати джерелом тепла та потенційною причиною задимлення та/або займання.

**ТЕРМІНОВЕ повідомлення про безпеку на місцях****Multiva 1.5T**

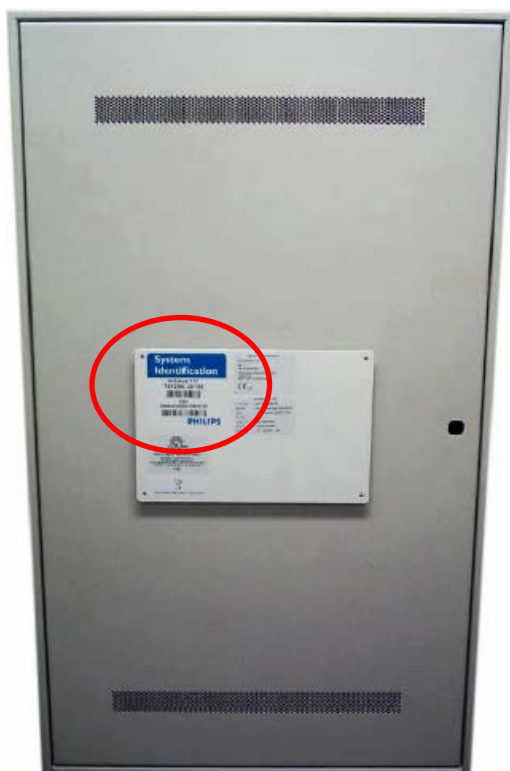
*Рисунок 1. Передні дверцята gMDU*

- 3.1. Увійдіть до технічної кімнати
- 3.2. Знайдіть універсальний розподільний пристрій (gMDU) і шафу системи рідинного охолодження (LCC)
- 3.3. Етикетка системи розташована на передніх дверцятах gMDU (див. рисунок 1) або LCC (див. рисунок 2).
- 3.4. Знайдіть серійний номер на ідентифікаційній етикетці системи (див. Рисунок 3)

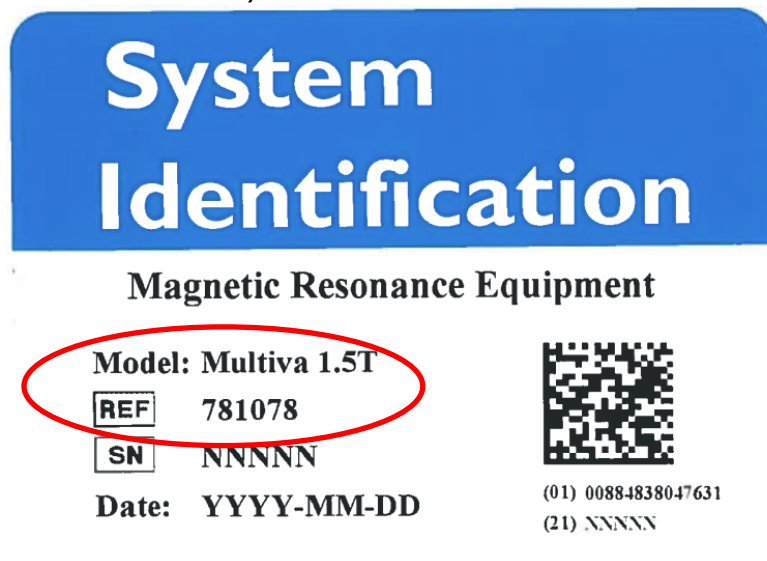
Рисунок 3. Етикетка системи

В таблиці нижче наведено МР-системи Multiva 1.5T, на які поширюється проблема, включно з номером (REF) і назвою (модель). На рисунку 3 показано розташування номера (REF) і назви (модель) на етикетці системи.

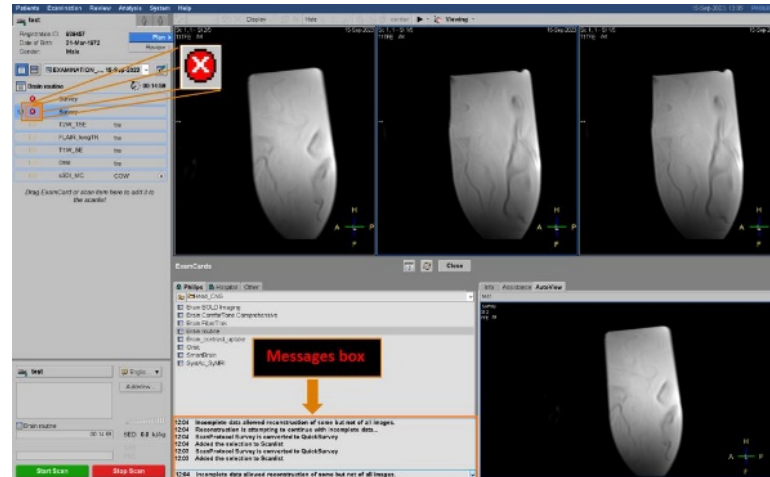
Рисунок 5. Приклад інтерфейсу користувача версії програмного забезпечення R5.

- 4.3. Коли трапляються переривання сканування, відображається символ, а відповідні повідомлення відображаються у вікні повідомлень (див. приклад на рисунку 5).
- 4.3.1. Перевірте стан повідомлень про помилки на екрані інтерфейсу користувача. Натисніть, щоб розгорнути вікно повідомлення, якщо попередні повідомлення приховані, див. помаранчеве поле на рисунку 5 нижче. Якщо можливо, усуньте проблему, що стосується відображеної помилки, і продовжуйте сканування, наприклад:

- RF door must be closed while performing scan. Scan aborted. (Під час сканування двері кабінету має бути закрито. Сканування перервано).
- Patient support is moved while scanning, scan stopped (Стіл для пацієнтів переміщено під час сканування. Сканування зупинено).
- Coil A (or B) failure, coil disconnected? (Відмова котушки A [або B]. Котушку від'єднано?).

- 4.3.2. Якщо після переривання сканування одна з наведених нижче умов виникає п'ять разів поспіль, негайно припиніть сканування та зверніться до служби підтримки клієнтів компанії Philips, описавши проблему.

- Чи є у вікні повідомлень повідомлення про помилку
  - Чи зрозумілий зміст повідомлення про помилку
- 4.3.3. Якщо повідомлення про помилку Gradient amplifier Rack Fault (Відмова стійки градієнтного підсилювача) з'являється два рази поспіль або якщо повідомленню про помилку Gradient amplifier Rack Fault (Відмова стійки градієнтного підсилювача) з'являється до або після переривання сканування без відповідного повідомлення, негайно припиніть сканування та зверніться до служби підтримки клієнтів компанії Philips, описавши проблему.

- 4.3.4. У разі виникнення будь-якої з умов, описаних у пункті 4.3.2 або 4.3.3, не намагайтеся проводити додаткове/подальше сканування, зокрема, не намагайтеся виконувати сканування фантома, доки вашу систему не перевірить представник сервісного центру Philips і не дозволить нею користуватись.

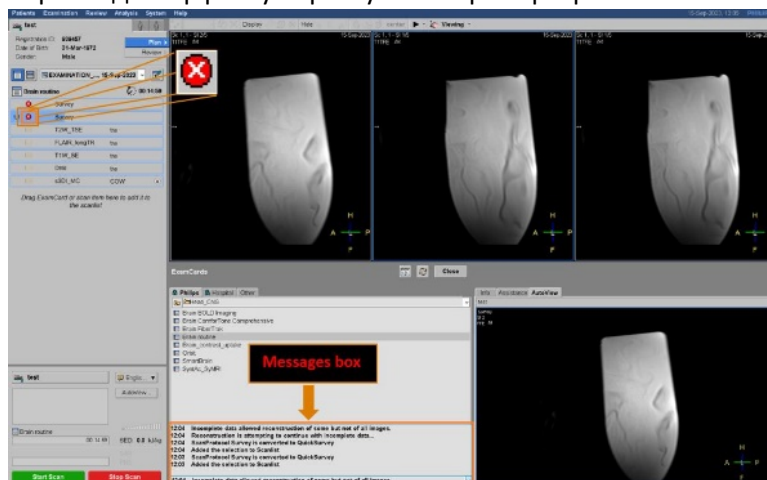
Рисунок 5. Приклад інтерфейсу користувача версії програмного забезпечення R5.

- 4.3. Коли трапляються переривання сканування, відображається символ, а відповідні повідомлення відображаються у вікні повідомлень (див. приклад на рисунку 5).
- 4.3.1. Перевірте стан повідомлень про помилки на екрані інтерфейсу користувача. Натисніть, щоб розгорнути вікно повідомлення, якщо попередні повідомлення приховані, див. помаранчеве поле на рисунку 5 нижче. Якщо можливо, усуньте проблему, що стосується відображеної помилки, і продовжуйте сканування, наприклад:
  - RF door must be closed while performing scan. Scan aborted. (Під час сканування двері кабінету має бути закрито. Сканування перервано).
  - Patient support is moved while scanning, scan stopped (Стіл для пацієнтів переміщено під час сканування. Сканування зупинено).
  - Coil A (or B) failure, coil disconnected? (Відмова котушки A [або B]. Котушку від'єднано?).

- 4.3.2. Якщо після переривання сканування одна з наведених нижче умов виникає п'ять разів поспіль, негайно припиніть сканування та зверніться до служби підтримки клієнтів компанії Philips, описавши проблему.

- Чи є у вікні повідомлень повідомлення про помилку
  - Чи зрозумілий зміст повідомлення про помилку
- 4.3.3. Якщо повідомлення про помилку Gradient amplifier Rack Fault (Відмова стійки градієнтного підсилювача) з'являється два рази поспіль або якщо повідомленню про помилку Gradient amplifier Rack Fault (Відмова стійки градієнтного підсилювача) з'являється до або після переривання сканування без відповідного повідомлення, негайно припиніть сканування та зверніться до служби підтримки клієнтів компанії Philips, описавши проблему.

- 4.3.4. У разі виникнення будь-якої з умов, описаних у пункті 4.3.2 або 4.3.3, не намагайтеся проводити додаткове/подальше сканування, зокрема, не намагайтеся виконувати сканування фантома, доки вашу систему не перевірить представник сервісного центру Philips і не дозволить нею користуватись.
