## Повідомлення про безпеку на місцях оновлене

## Оновлене повідомлення про безпеку на місцях

Системи МРТ з версіями програмного забезпечення R11.1 та R12.1  
Помилки вирівнювання перехресних посилань у MobiView

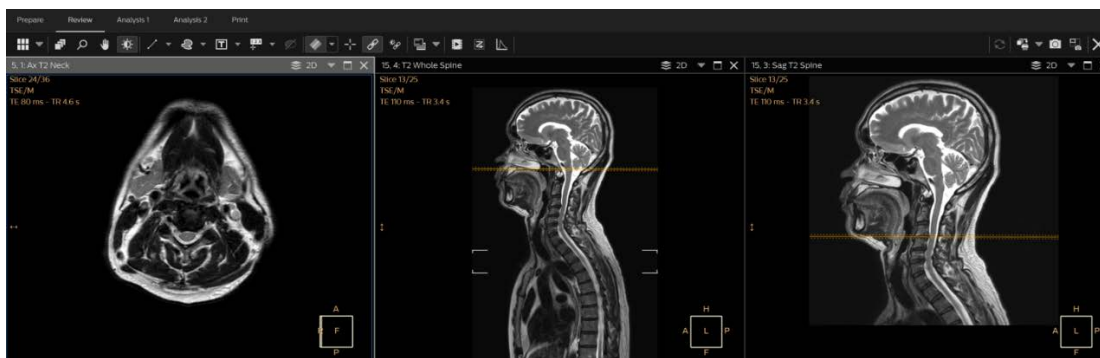
- А. Лінія та/або рамка перехресного посилання можуть відображатися в неправильному місці при перегляді зображення, згенерованого в MobiView (див. приклади на рисунках 1 та 2).

- Багатопозиційне сканування, яке потребує зшивання зображень з 3 або більше позицій, та
- Використовується протокол сканування, у якому станції мають різний розмір вокселя або поле зору (тобто розмір вокселя або поле зору налаштовані індивідуально для кожної анатомічної ділянки).

Рисунок 1. Лінія перехресного посилання аксіального зображення (ліворуч) відображається в неправильному місці на зображенні, згенерованому MobiView (посередині). Правильне розташування показано на нефузованому сагітальному вихідному зображенні (праворуч).

- 4. Дії, які слід виконати клієнту/користувачу для попередження виникнення ризиків для пацієнтів і користувачів**
- Ви можете продовжувати використовувати систему відповідно до її призначення.
    - А. Щоб уникнути потенційної проблеми з неправильною перехресною лінією відліку на зображеннях, згенерованих MobiView, використовуйте однаковий розмір вокселя та поле зору для всіх сканувань станції.

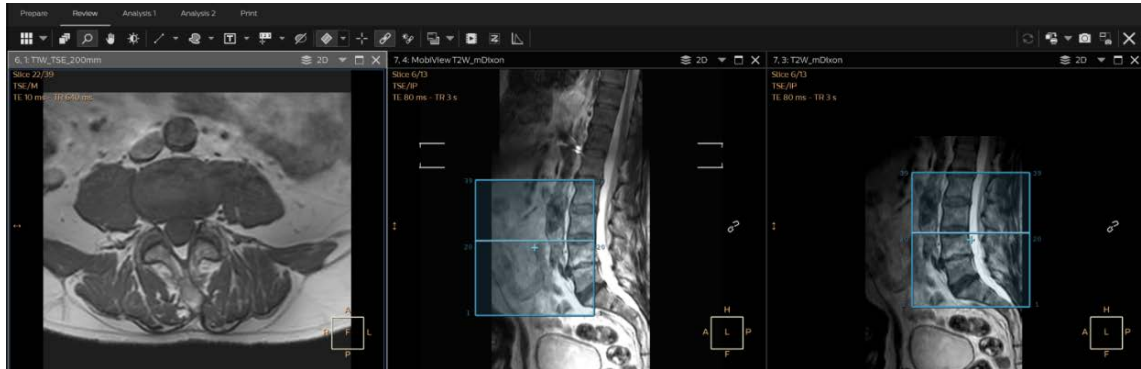
Рисунок 2. Рамка перехресного посилання аксіального зображення (ліворуч) відображається в неправильному місці на зображенні, згенерованому MobiView (посередині). Положення зрізу в рамці є правильним, тоді як зміщення рамки від центру є неправильним. Правильне розташування показано на нефузованому сагітальному вихідному зображенні (праворуч).

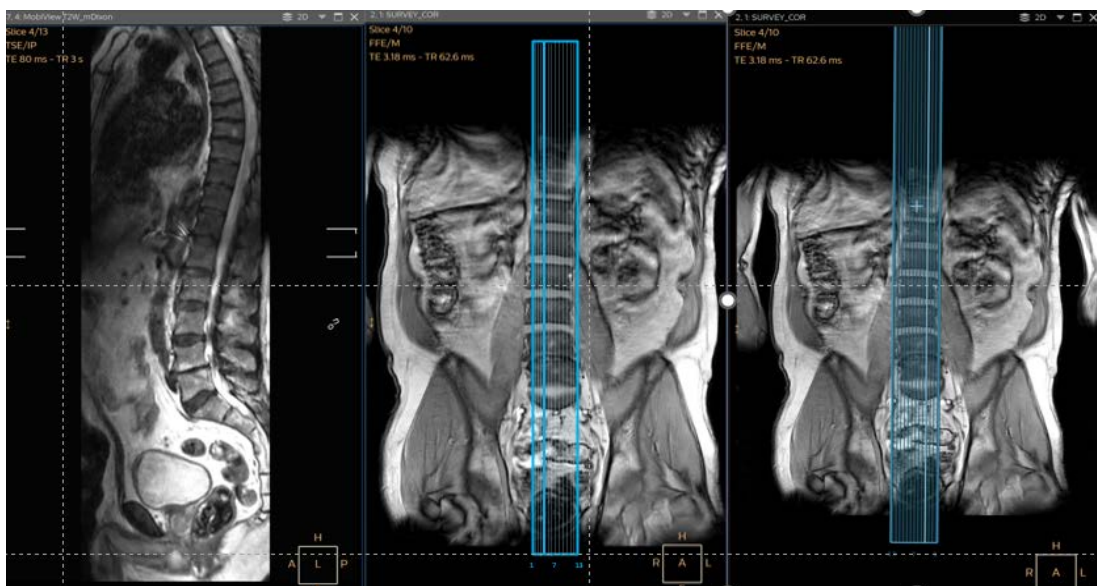
- В. Рамка перехресного посилання на зображенні, згенерованому в MobiView, може відображатися в неправильному місці під час віддзеркалення на інше зображення (див. приклади на рисунках 3 та 4), якщо:
- зображення MobiView отримані з оберненим порядком сканування зрізів (тобто налаштування відображення зображення змінені), або
  - відображається рамка перехресного посилання для зведеної серії, згенерованої в MobiView (аксіальні станції), або
  - відображається рамка перехресного посилання для багатоплощинної реконструкції, згенерованої з багатопланових даних.

Рисунок 3. Рамка перехресного посилання зображення, згенерованого в MobiView з оберненим порядком сканування зрізів (ліворуч), віддзеркалена на інше зображення (посередині). Положення рамки є правильним, тоді як положення зрізу та нумерація зрізів є неправильними. Правильне розташування показано для зображення, згенерованого в MobiView з типовим порядком сканування зрізів (праворуч).

В. Не використовуйте функцію перехресного посилання в режимі рамки, режимі всіх зрізів або в 3D-режимі. Використовуйте функцію перехресного посилання в режимі одного зрізу.

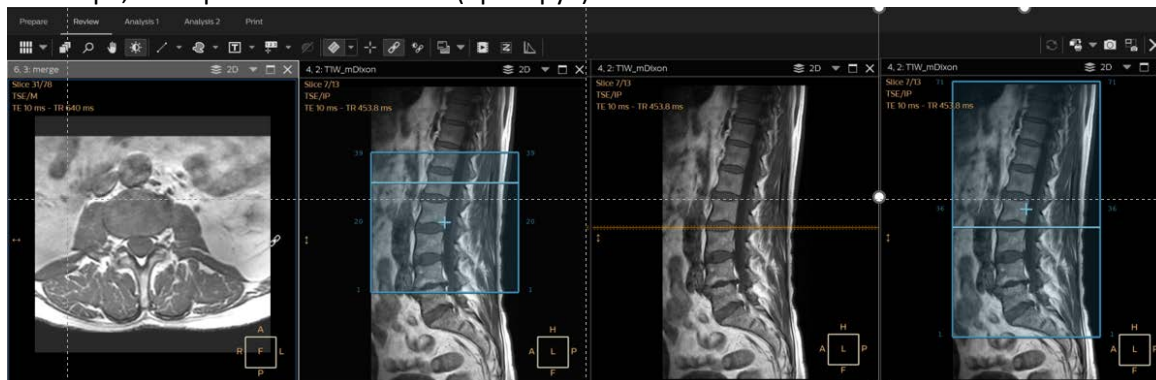
Рисунок 4. Рамка перехресного посилання зведеної аксіальної серії, згенерованої в MobiView (ліворуч), відображається з неправильним розміром і розташуванням на

іншому скануванні (ліворуч посередині). Лінія перехресного посилання тієї ж зведеної аксіальної серії, згенерованої в MobiView, знаходиться в правильному місці (праворуч посередині). Правильний розмір і розташування рамки показано для зведеної аксіальної серії, згенерованої в MobiView (праворуч).
