Нами, як Уповноваженим представником виробника Philips Medical Systems Nederland B.V., Veenpluis 6, 5684 PC Best, The Netherlands (Філіпс Медікал Системс Недерланд Б.В., вул. Веенплуйс 6, індекс: 5684 PC, Бест, Нідерланди), отримана інформація від виробника щодо інциденту пов'язаного з використанням медичних виробів, зазначених у таблиці нижче.

Направляємо Вам **ТЕРМІНОВЕ** повідомлення про безпеку на місцях UA_2025-IGT-BST-012 FSN.

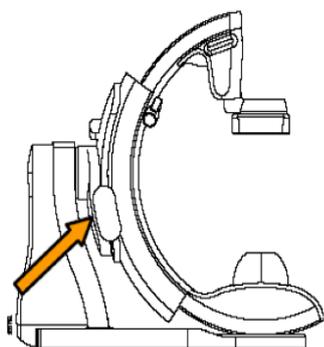
Назва системного продукту та номер моделі можна знайти на ідентифікаційній етикетці системи на штативі системи (рис. 1). Версію програмного забезпечення систем Philips Azurion можна визначити під час запуску (рис. 2).
