**Тема: повідомлення щодо безпеки – FAV-2024-005 - Попередження про небезпеку  
- Комплекти для переливання рідин Luer – Збільшення кількості скарг щодо  
відокремлення**

**Назва продукту:** Комплект трубок підвищеної міцності для перитонеального діалізу з гвинтовими затискачами MiniCap

**Код продукту:** R5C4482E

**Номер FA: FAV-2024-005**

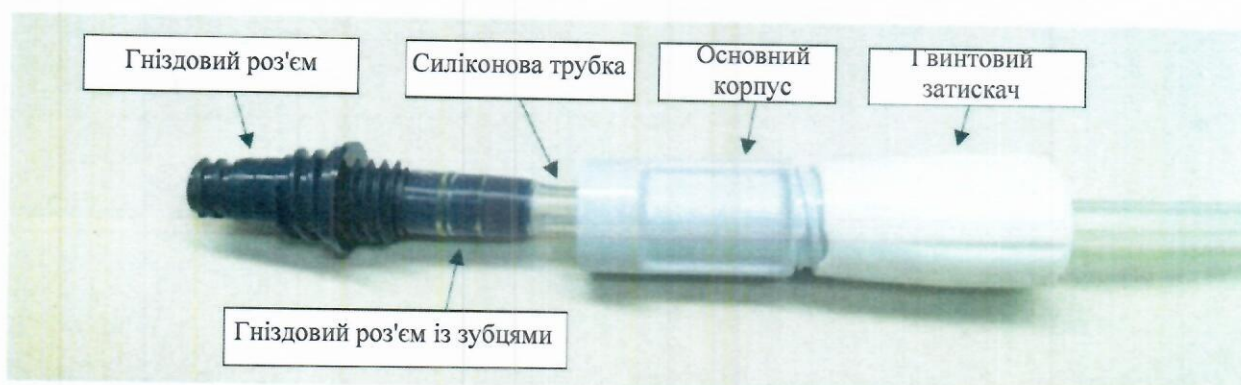
Корпорація «Бакстер Хелскеа Корпрейшн» (Baxter Healthcare Corporation) (далі — Бакстер) попереджує щодо безпеки для зазначеного нижче Комплекту трубок підвищеної міцності для перитонеального діалізу MiniCap у зв'язку зі збільшенням кількості скарг, пов'язаних з відокремленням гніздового роз'єму від основного корпусу комплекту для переливання рідин. Див. рис. 1 нижче, на якому показано приклад відокремлення гніздового роз'єму темно-синього кольору та основного корпусу світло-синього кольору комплекту для переливання рідин, в якому стало видно силіконову трубку. Ці відокремлення можуть виникати при підключенні або відключенні від засобів терапії перитонеального діалізу. Однак, оскільки трубка залишається приєднаною до роз'єму темно-синього кольору під час відокремлення, стерильний шлях рідини зберігається, і немає ризику мікробного забруднення, яке може виникнути в результаті самого відокремлення.

*Рисунок 1. Приклад відокремлення комплекту для переливання рідин*

Відокремлення гніздового роз'єму від основного корпусу комплекту для переливання рідин не призведе безпосередньо до порушення стерильності шляху проходження рідини. Однак компанія Бакстер отримала повідомлення про те, що згодом перерізали систему пацієнта та/або не дотримувалися асептичної техніки при спробі усунути відокремлення. Це може підвищити ризик розвитку перитоніту. Компанія Бакстер отримала 6 повідомлень про випадки перитоніту, які потенційно пов'язані з цією проблемою.

1. Це не відкликання, а повідомлення про небезпеку. Якщо комплекти для переливання рідин у пацієнтів залишилися цілими і не мали проблем з відокремленням, будь ласка, проінструктуйте їх продовжувати безпечно користуватися комплектами для переливання, дотримуючись асептичної техніки.

2. Якщо до вашої клініки звернувся пацієнт/ка, у якого/ої спостерігається відокремлення комплекту для переливання рідин, замініть такий комплект і зв'яжіться з компанією Бакстер.
