Тема: повідомлення щодо безпеки – Коригувальні дії – FAV-2025-010 – Комплекти Prismaflex - Негативна тенденція щодо скарг на від'єднання камери деаерації від тримача блоку керування Prismaflex.

Назва виробу: Комплект Prismaflex HF1000, Prismaflex HF1400, Prismaflex TPE2000, Prismaflex ST 100, Prismaflex ST 150, oXiris.

Комплекти Prismaflex, oXiris

Коригувальні дії

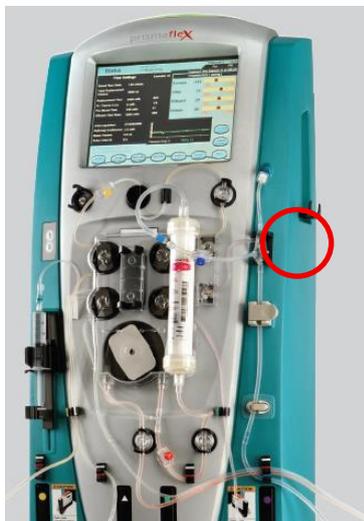
Рис. 1: Тримач Камери Prismaflex

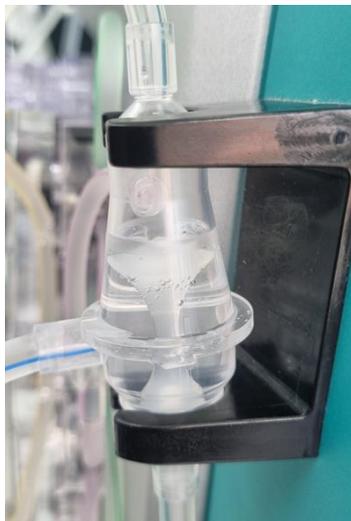
Рис. 2: Надійне розміщення камери деаерації в тримачі

1. **Ви можете продовжувати проводити терапію, використовуючи набори Prismaflex, перелічені вище.** Під час терапії стежте за деаераційною камерою, щоб вона залишалася у вертикальному положенні в утримувачі.

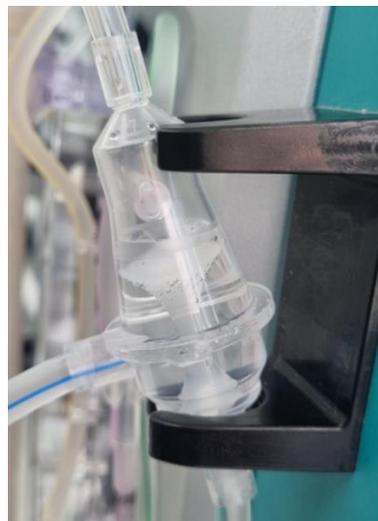
Першопричиною зміщення камер деаерації з тримача камер деаерації Prismaflex є незначна зміна розмірів компонентів камер, яка сталася в рамках переходу компанії Baxter на нового постачальника камер. Камери, виготовлені новим постачальником, були вироблені з використанням прес-форми, що призвело до виробництва камер з нижньою межею розмірних специфікацій, які не завжди надійно утримуються в тримачі.

Компанія Baxter впроваджує коригувальні дії для **всіх користувачів системи для гемодіалізу Prismaflex** у зв'язку з можливим зміщенням камери деаерації комплекту **Prismaflex** з блоку керування **Prismaflex**, як показано на малюнку 3 нижче. **Ця проблема не впливає на системи для гемодіалізу PrismaMax і може виникнути лише під час використання наборів Prismaflex із системами для гемодіалізу Prismaflex**, оскільки ці два пристрої мають різну конструкцію тримачів деаераційної камери.

Рис. 3: Зміщена деаераційна камера в тримачі

Зміщення деаераційної камери може призвести до спрацювання сигналу тривоги «Повітря в крові» на блоці керування **Prismaflex**. Сигнал тривоги може спрацювати під час фази заповнення перед початком терапії або під час терапії, що призведе до затримки/переривання терапії, а в деяких випадках до втрати крові через згортання/неможливість повернути кров вручну. Компанія Baxter **не отримувала** жодних повідомлень про серйозні травми пацієнтів, пов'язані з цією проблемою.

Форма для компонентів буде скоригована, щоб задовольнити потреби в розмірах і технічних характеристиках та забезпечити надійну фіксацію деаераційних камер, виготовлених за допомогою цих компонентів, у тримачі деаераційних камер.

- Переконайтеся, що трубки не мають перегинів і що деаераційна камера залишається видимою.
 - Якщо блок керування **Prismaflex** видає сигнал «Повітря в крові», перевірте наявність повітря. Якщо повітря відсутнє, перевірте, чи не змістилася деаераційна камера з тримача, і переконайтеся у відсутності згустків.

1. Якщо зміщення немає, дотримуйтесь порядку дій щодо сигналу «Повітря в крові», наведеного в інструкції з експлуатації.
 2. У разі зміщення з утворенням згустків крові, дотримуйтесь відповідних вказівок в інструкції з експлуатації блоку керування **Prismaflex**, щоб зупинити терапію і замінити набір.

3. Тільки у разі зміщення без утворення згустків або будь-яких інших сигналів, якщо камера зафіксована у вертикальному положенні, дотримуйтесь відповідних вказівок, наведених в інструкції з експлуатації блоку керування **Prismaflex**, щоб продовжити виконання процедури.
